認證編號 CPF20054257021

## 車輛資料 Vehicle Information

## 車輛認證總結報告 Vehicle Inspection Findings

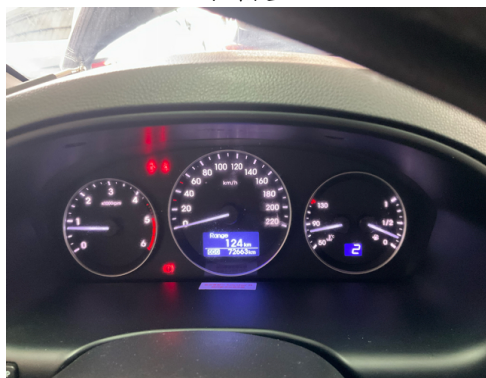
| 現況實車里程 Mileage<br>(僅揭露，不具保證效力) | 72,663 |

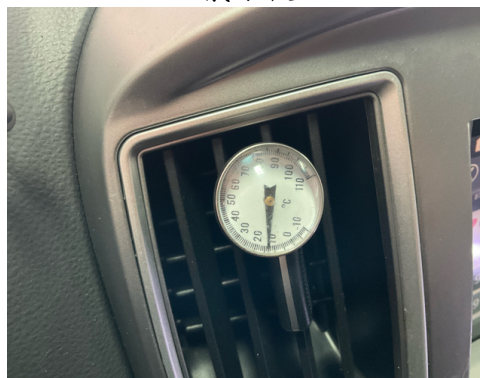
空調溫度

| 1. 檢查室外氣溫 | 31°C | 2. 後空調冷氣作動中央出風口溫度 | 15°C |
| 5. 前空調風速開關各段風速 | 正常 | 6. 前空調冷氣作動中央出風口溫度 | 13°C |
