認證編號 CPF20054257031

## 車輛資料 Vehicle Information

## 車輛認證總結報告 Vehicle Inspection Findings

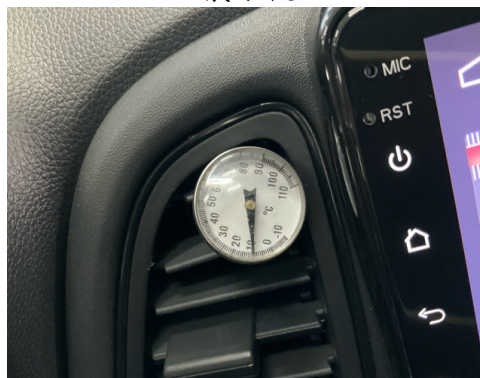
空調溫度

| 5. 前空調風速開關各段風速 | 正常 | 6. 前空調冷氣作動中央出風口溫度 | 10°C |
