認證編號 CPF20054257035

## 車輛資料 Vehicle Information

## 車輛認證總結報告 Vehicle Inspection Findings

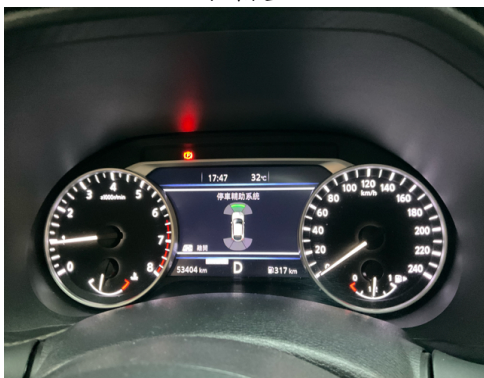
| 現況實車里程 Mileage<br>(僅揭露，不具保證效力) | 53,404 |

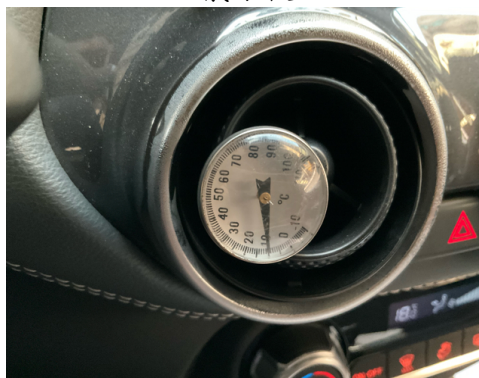
空調溫度

| 5. 前空調風速開關各段風速 | 正常 | 6. 前空調冷氣作動中央出風口溫度 | 10°C |
