認證編號 CPF20054257046

## 車輛資料 Vehicle Information

## 車輛認證總結報告 Vehicle Inspection Findings

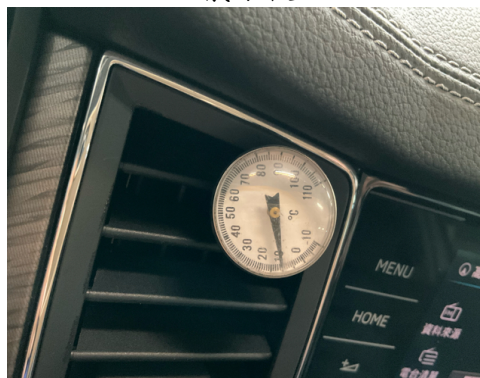
空調溫度

| 5. 前空調風速開關各段風速 | 正常 | 6. 前空調冷氣作動中央出風口溫度 | 10°C |
