認證編號 CPF20054257064

## 車輛資料 Vehicle Information

## 車輛認證總結報告 Vehicle Inspection Findings

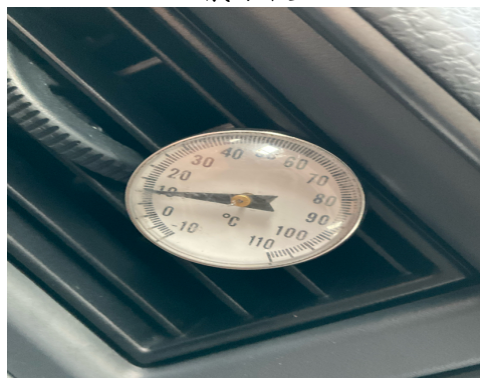
空調溫度

| 1. 檢查室外氣溫 | 29°C | 2. 後空調冷氣作動中央出風口溫度 | 13°C |
| 5. 前空調風速開關各段風速 | 正常 | 6. 前空調冷氣作動中央出風口溫度 | 11°C |
