認證編號 CPF20054257067

## 車輛資料 Vehicle Information

| 車型 Model | PASSAT |

## 車輛認證總結報告 Vehicle Inspection Findings

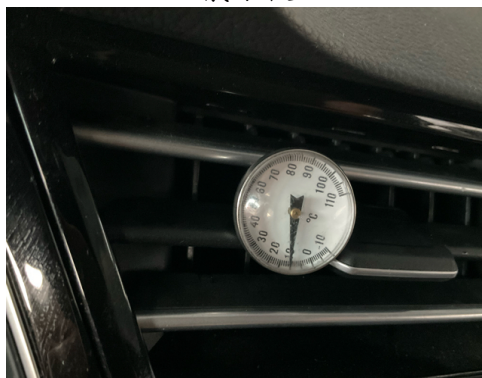
空調溫度

| 5. 前空調風速開關各段風速 | 正常 | 6. 前空調冷氣作動中央出風口溫度 | 10°C |
