認證編號 CPF20054257080

## 車輛資料 Vehicle Information

## 車輛認證總結報告 Vehicle Inspection Findings

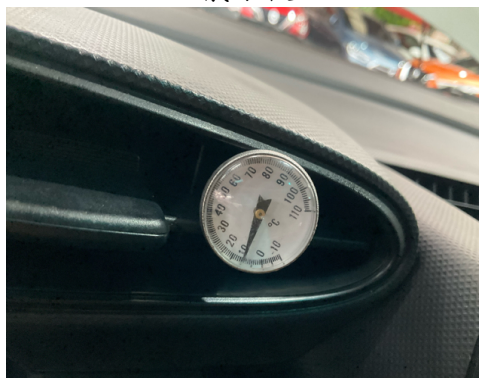
空調溫度

| 5. 前空調風速開關各段風速 | 正常 | 6. 前空調冷氣作動中央出風口溫度 | 10°C |
