認證編號 CPF20054257089

## 車輛資料 Vehicle Information

## 車輛認證總結報告 Vehicle Inspection Findings

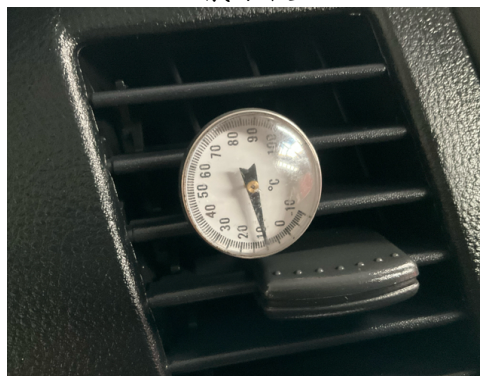
空調溫度

| 5. 前空調風速開關各段風速 | 正常 | 6. 前空調冷氣作動中央出風口溫度 | 10℃ |
