認證編號 CPF20054257102

## 車輛資料 Vehicle Information

## 車輛認證總結報告 Vehicle Inspection Findings

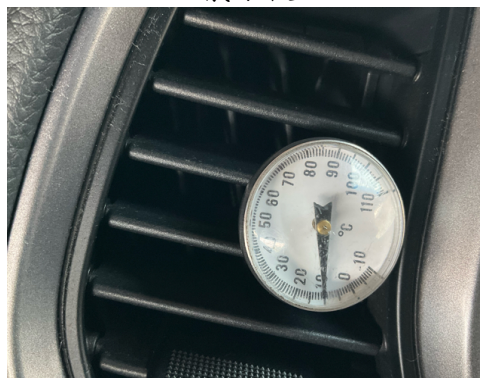
空調溫度

| 5. 前空調風速開關各段風速 | 正常 | 6. 前空調冷氣作動中央出風口溫度 | 10°C |
