認證編號 CPF20054257123

## 車輛資料 Vehicle Information

## 車輛認證總結報告 Vehicle Inspection Findings

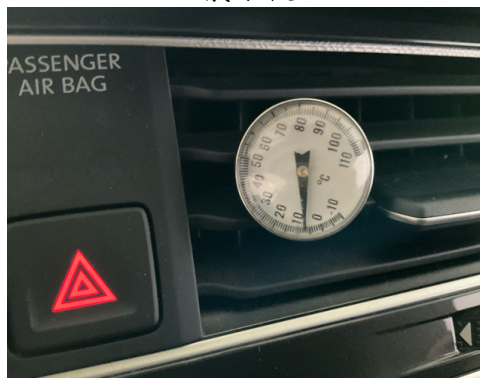
空調溫度

| 5. 前空調風速開關各段風速 | 正常 | 6. 前空調冷氣作動中央出風口溫度 | 7°C |
