# 車輛查定報告

## 車輛認證總結報告 Vehicle Inspection Findings

查定編號 CPF20054257165

| 車型 Model | FIT |

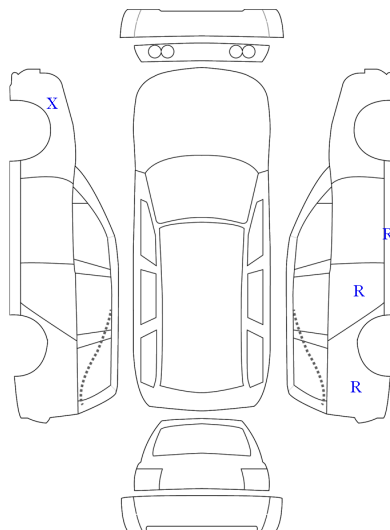
車體外觀圖

右側有鈑修痕。  
右後方有鈑修痕。  
左前方有鈑修痕。  
左後方有鈑修痕。  
正前方有鈑修痕。  
正後方有鈑修痕。

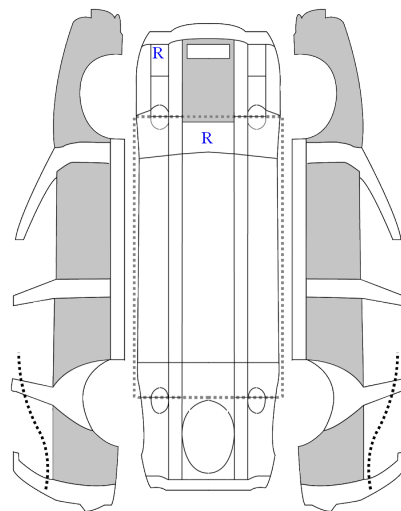
車骨結構圖

無任何異常之痕跡。  
無任何異常之痕跡。  
無任何泡水之痕跡。  
異常

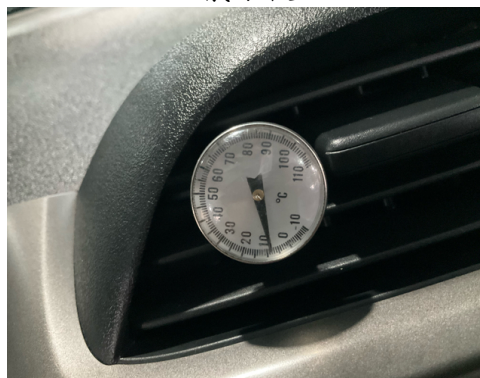
空調溫度

| 3. 冷凝器散熱風扇有無運轉異常 | 正常 | 4. 前空調冷氣A/C開關燈號 | 異常 |
| 5. 前空調風速開關各段風速 | 正常 | 6. 前空調冷氣作動中央出風口溫度 | 9°C |
