認證編號 CPF20054257177

## 車輛資料 Vehicle Information

## 車輛認證總結報告 Vehicle Inspection Findings

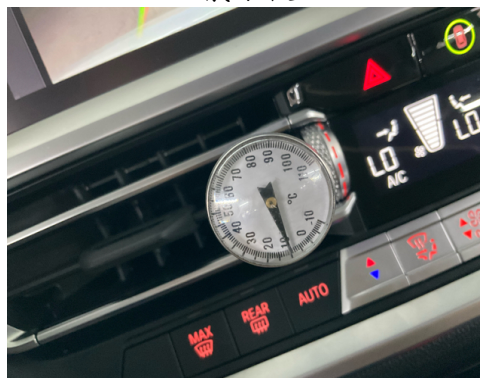
空調溫度

| 5. 前空調風速開關各段風速 | 正常 | 6. 前空調冷氣作動中央出風口溫度 | 10°C |
