# YES 車輛認證書

認證編號 CPF20054257186

| 廠牌 Make | TOYOTA |
| 車型 Model | ALTIS |

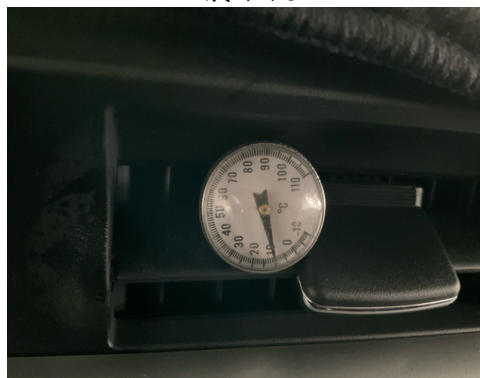
空調溫度

| 5. 前空調風速開關各段風速 | 正常 | 6. 前空調冷氣作動中央出風口溫度 | 10°C |
