## 車輛認證總結報告 Vehicle Inspection Findings

認證編號 CPF20054258008

| 廠牌 Make | FORD |
| 車型 Model | FOCUS |

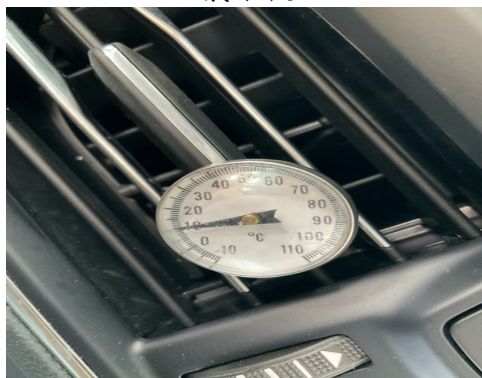
空調溫度

| 5. 前空調風速開關各段風速 | 正常 | 6. 前空調冷氣作動中央出風口溫度 | 10°C |
