認證編號 CPF20054258018

## 車輛資料 Vehicle Information

## 車輛認證總結報告 Vehicle Inspection Findings

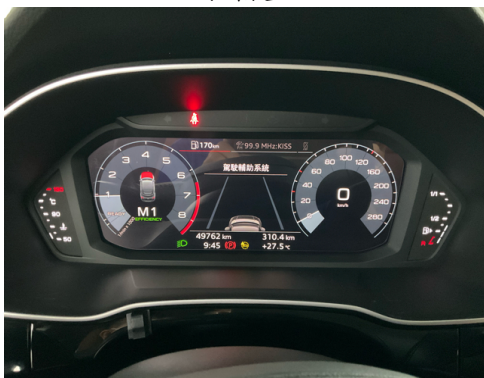
| 現況實車里程 Mileage<br>(僅揭露，不具保證效力) | 49,762 |

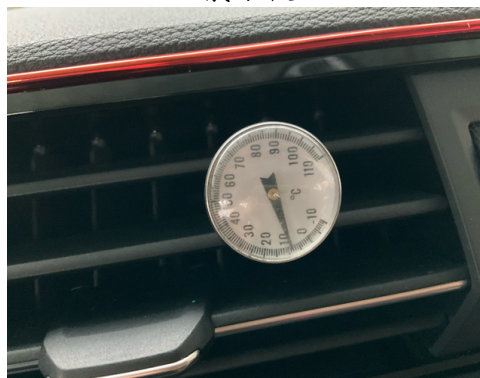
空調溫度

| 5. 前空調風速開關各段風速 | 正常 | 6. 前空調冷氣作動中央出風口溫度 | 9°C |
