認證編號 CPF20054258021

## 車輛資料 Vehicle Information

| 車型 Model | ARTEON |

## 車輛認證總結報告 Vehicle Inspection Findings

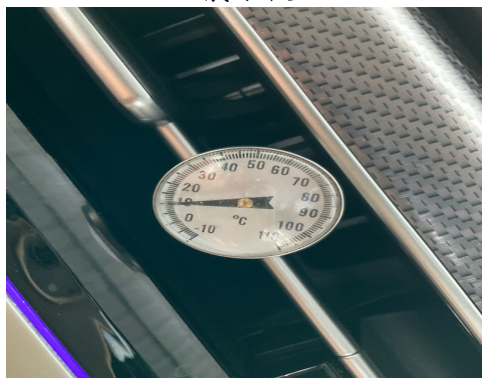
空調溫度

| 5. 前空調風速開關各段風速 | 正常 | 6. 前空調冷氣作動中央出風口溫度 | 10°C |
