認證編號 CPF20054258043

## 車輛資料 Vehicle Information

| 廠牌 Make | HYUNDAI |
| 車型 Model | VENUE |

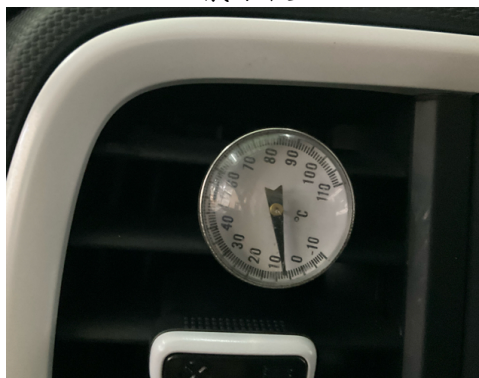
空調溫度

| 5. 前空調風速開關各段風速 | 正常 | 6. 前空調冷氣作動中央出風口溫度 | 7°C |
