認證編號 CPF20054258045

## 車輛資料 Vehicle Information

## 車輛認證總結報告 Vehicle Inspection Findings

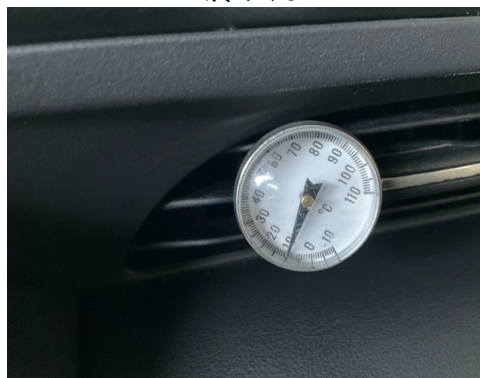
空調溫度

| 5. 前空調風速開關各段風速 | 正常 | 6. 前空調冷氣作動中央出風口溫度 | 10°C |
