認證編號 CPF20054258054

## 車輛資料 Vehicle Information

## 車輛認證總結報告 Vehicle Inspection Findings

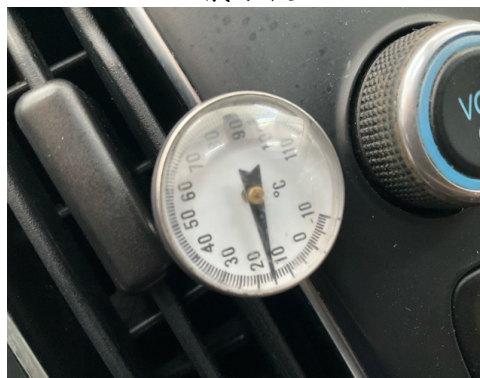
空調溫度

| 5. 前空調風速開關各段風速 | 正常 | 6. 前空調冷氣作動中央出風口溫度 | 15°C |
