認證編號 CPF20054258065

## 車輛資料 Vehicle Information

## 車輛認證總結報告 Vehicle Inspection Findings

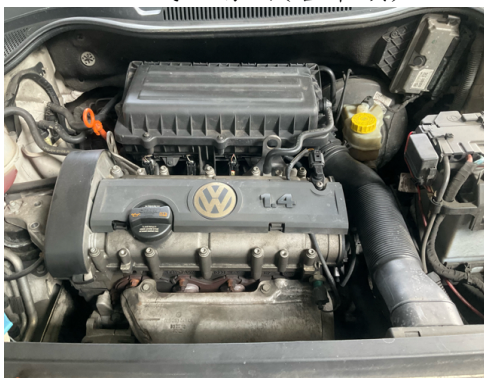
引擎室

| 5. 外觀有無漏油/水跡象 | 正常 | 6. 運轉時有無抖動或異常聲響 | 正常 |

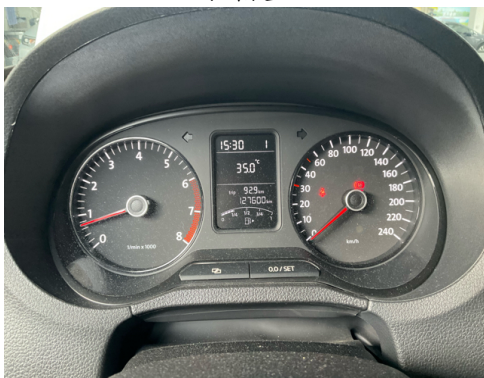
| 現況實車里程 Mileage<br>(僅揭露，不具保證效力) | 127,600 |

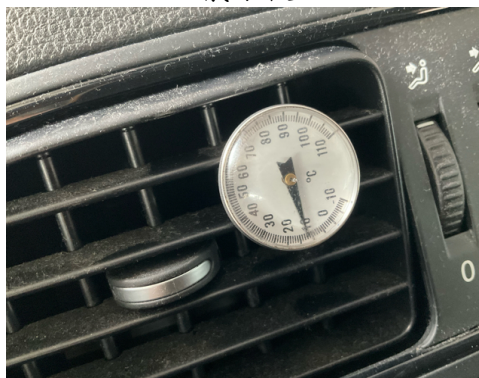
空調溫度

| 5. 前空調風速開關各段風速 | 正常 | 6. 前空調冷氣作動中央出風口溫度 | 12°C |
