**認證編號** CPF20054258066

## 車輛資料 Vehicle Information

## 車輛認證總結報告 Vehicle Inspection Findings

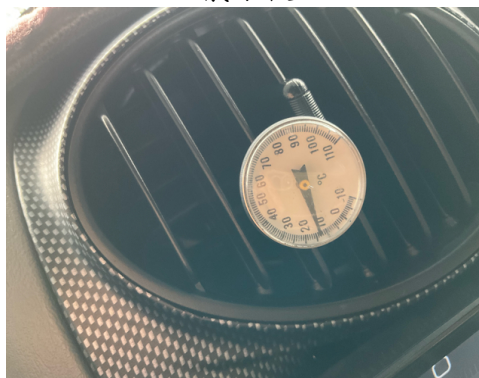
空調溫度

| 5. 前空調風速開關各段風速 | 正常 | 6. 前空調冷氣作動中央出風口溫度 | 13°C |
