認證編號 CPF20054258077

## 車輛資料 Vehicle Information

## 車輛認證總結報告 Vehicle Inspection Findings

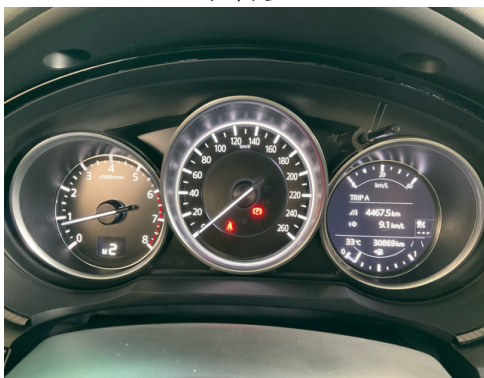
| 現況實車里程 Mileage<br>(僅揭露，不具保證效力) | 30,869 |

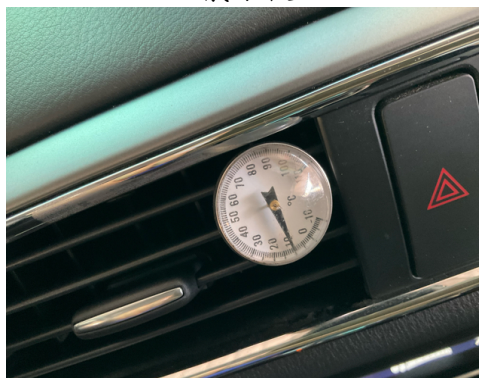
空調溫度

| 5. 前空調風速開關各段風速 | 正常 | 6. 前空調冷氣作動中央出風口溫度 | 10°C |
