# YES 車輛認證書

認證編號 CPF20054258085

| 車型 Model | FIT |
| 年份 Year | 2016/07 |

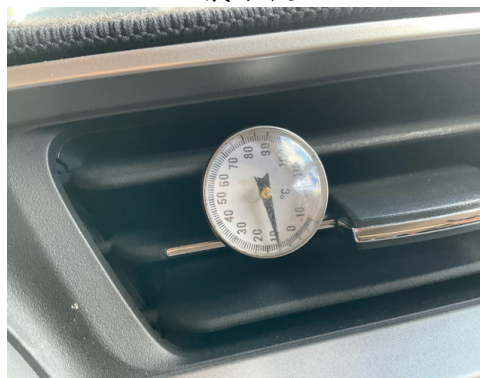
空調溫度

| 5. 前空調風速開關各段風速 | 正常 | 6. 前空調冷氣作動中央出風口溫度 | 10°C |
