# YES 車輛認證書

認證編號 CPF20054258095

| 廠牌 Make | TOYOTA |
| 車型 Model | YARIS |

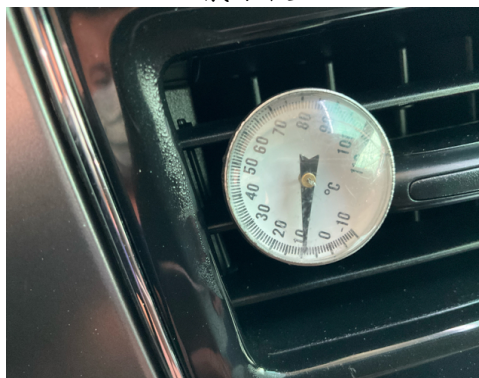
空調溫度

| 5. 前空調風速開關各段風速 | 正常 | 6. 前空調冷氣作動中央出風口溫度 | 9°C |
