認證編號 CPF20054258120

## 車輛資料 Vehicle Information

## 車輛認證總結報告 Vehicle Inspection Findings

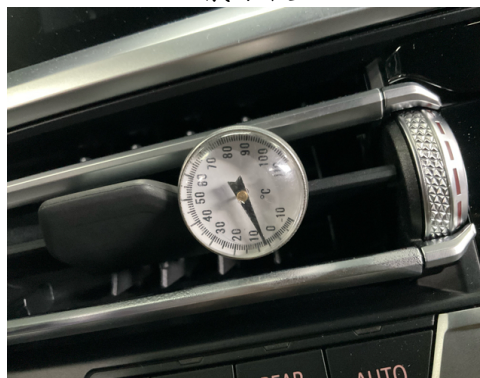
空調溫度

| 5. 前空調風速開關各段風速 | 正常 | 6. 前空調冷氣作動中央出風口溫度 | 7°C |
