認證編號 CPF20054258131

## 車輛資料 Vehicle Information

## 車輛認證總結報告 Vehicle Inspection Findings

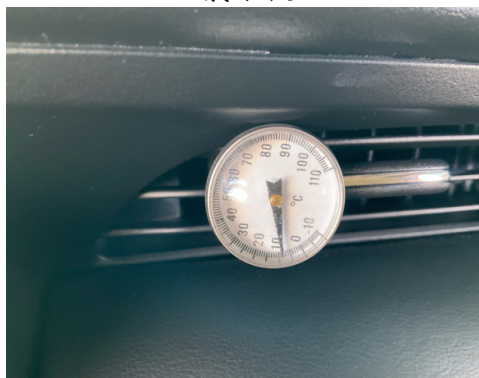
空調溫度

| 5. 前空調風速開關各段風速 | 正常 | 6. 前空調冷氣作動中央出風口溫度 | 9°C |
