# YES 車輛認證書

認證編號 CPF20054258132

| 廠牌 Make | FORD |
| 車型 Model | ECOSPORT |

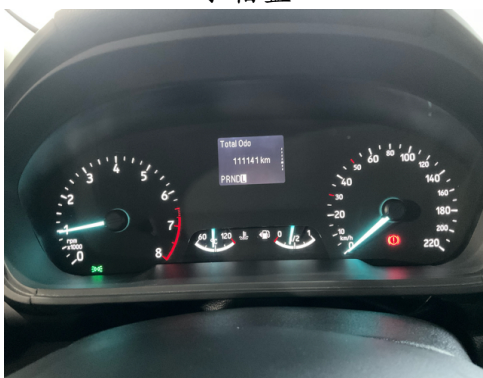
| 現況實車里程 Mileage<br>(僅揭露，不具保證效力) | 111,141 |

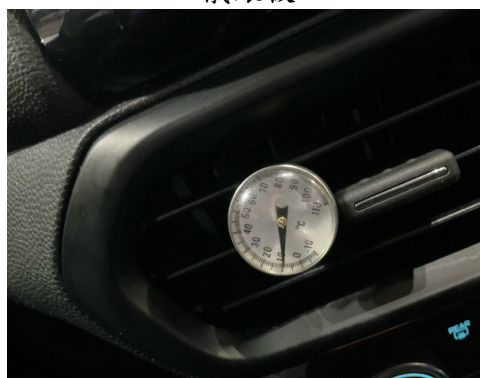
空調溫度

| 5. 前空調風速開關各段風速 | 正常 | 6. 前空調冷氣作動中央出風口溫度 | 10°C |
