認證編號 CPF20054258143

## 車輛資料 Vehicle Information

## 車輛認證總結報告 Vehicle Inspection Findings

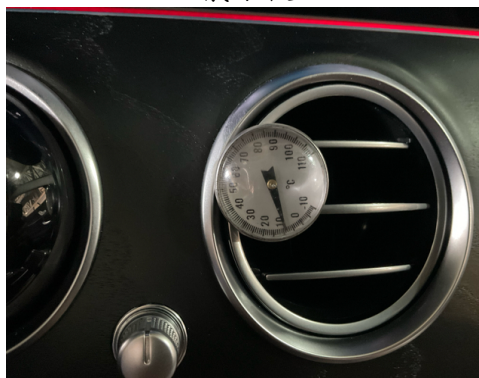
空調溫度

| 5. 前空調風速開關各段風速 | 正常 | 6. 前空調冷氣作動中央出風口溫度 | 9°C |
