認證編號 CPF20054258145

## 車輛資料 Vehicle Information

## 車輛認證總結報告 Vehicle Inspection Findings

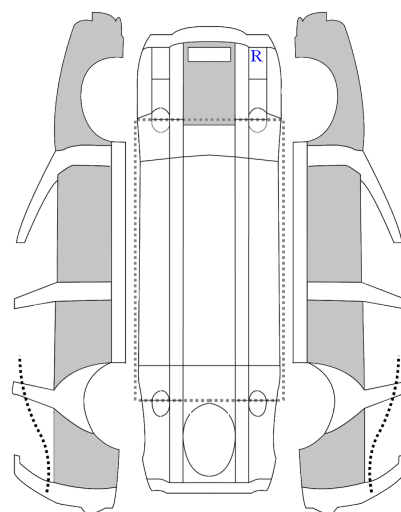
車骨結構圖

本車體骨架結構無修復跡象。

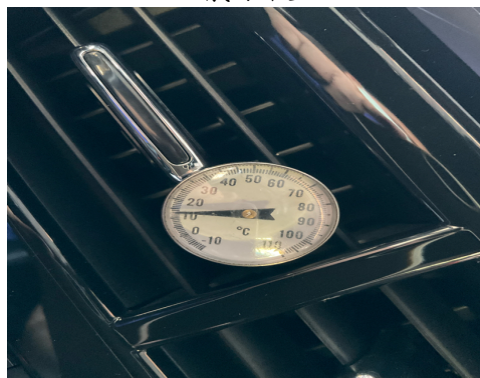
空調溫度

| 5. 前空調風速開關各段風速 | 正常 | 6. 前空調冷氣作動中央出風口溫度 | 13°C |
