## 車輛認證總結報告 Vehicle Inspection Findings

認證編號 CPF20054258146

| 廠牌 Make | NISSAN |
| 車型 Model | MARCH |

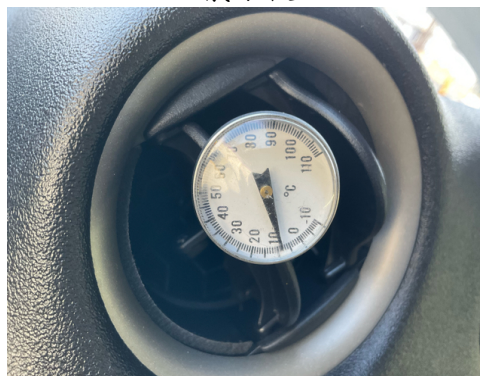
空調溫度

| 5. 前空調風速開關各段風速 | 正常 | 6. 前空調冷氣作動中央出風口溫度 | 9°C |
