# YES 車輛認證書

認證編號 CPF20054258150

| 車型 Model | MORNING |
| 年份 Year | 2017/03 |

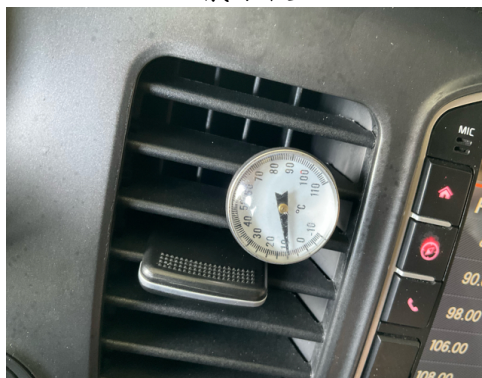
空調溫度

| 5. 前空調風速開關各段風速 | 正常 | 6. 前空調冷氣作動中央出風口溫度 | 10°C |
