認證編號 CPF20054258164

## 車輛資料 Vehicle Information

## 車輛認證總結報告 Vehicle Inspection Findings

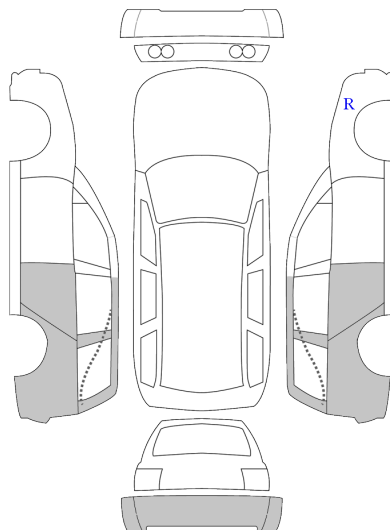
車體外觀圖

本車引擎號碼無異常。

本車車身號碼無異常。

本車輛無泡水跡象。

本車體骨架結構無修復跡象。

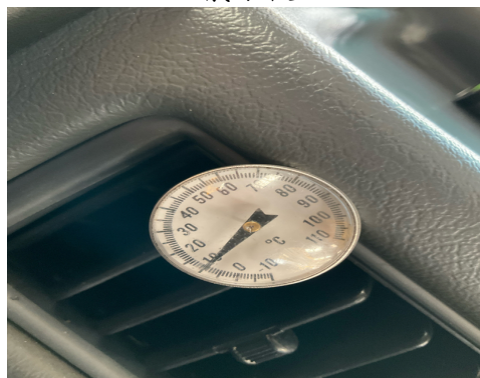
空調溫度

| 5. 前空調風速開關各段風速 | 正常 | 6. 前空調冷氣作動中央出風口溫度 | 10°C |
