# YES 車輛認證書

認證編號 CPF20054258170

| 廠牌 Make | NISSAN |
| 車型 Model | JUKE |

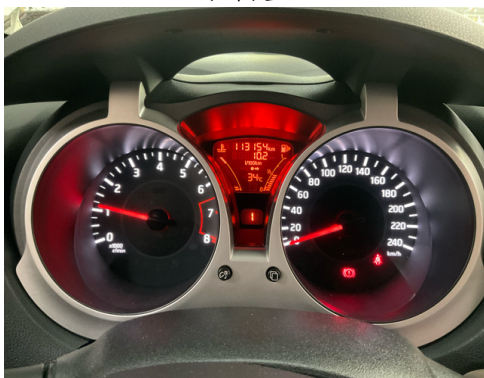
| 現況實車里程 Mileage<br>(僅揭露，不具保證效力) | 113,154 |

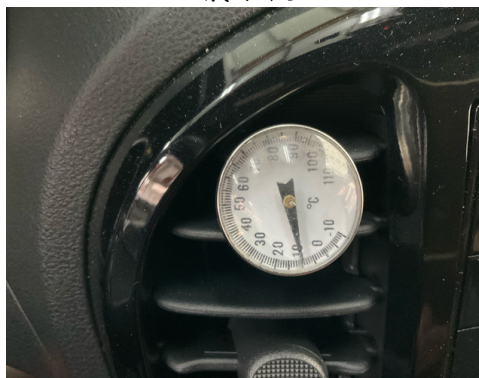
空調溫度

| 5. 前空調風速開關各段風速 | 正常 | 6. 前空調冷氣作動中央出風口溫度 | 10°C |
