認證編號 CPF20054259003

## 車輛資料 Vehicle Information

| 廠牌 Make | TOYOTA |

## 車輛認證總結報告 Vehicle Inspection Findings

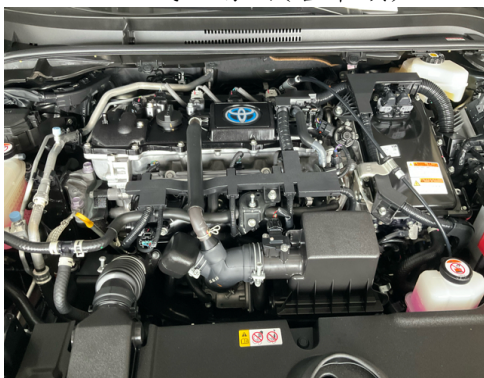
引擎室

本車引擎號碼無異常。

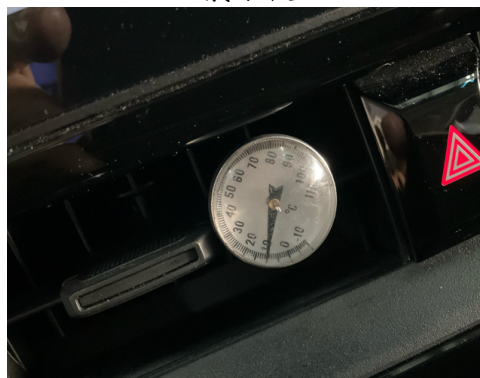
空調溫度

| 5. 前空調風速開關各段風速 | 正常 | 6. 前空調冷氣作動中央出風口溫度 | 10°C |
