認證編號 CPF20054259010

## 車輛資料 Vehicle Information

## 車輛認證總結報告 Vehicle Inspection Findings

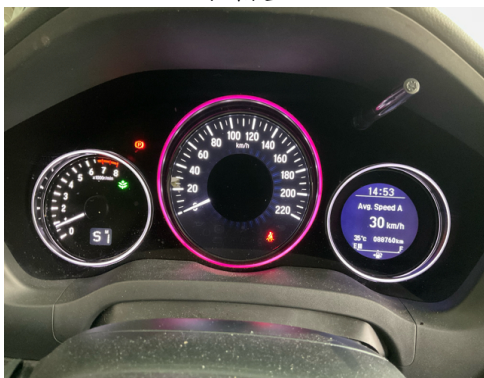
| 現況實車里程 Mileage<br>(僅揭露，不具保證效力) | 88,760 |

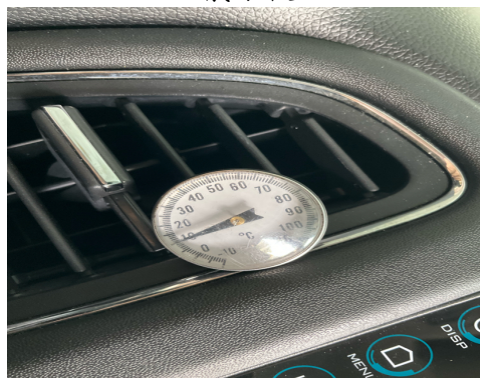
空調溫度

| 5. 前空調風速開關各段風速 | 正常 | 6. 前空調冷氣作動中央出風口溫度 | 10°C |
