認證編號 CPF20054259024

## 車輛資料 Vehicle Information

## 車輛認證總結報告 Vehicle Inspection Findings

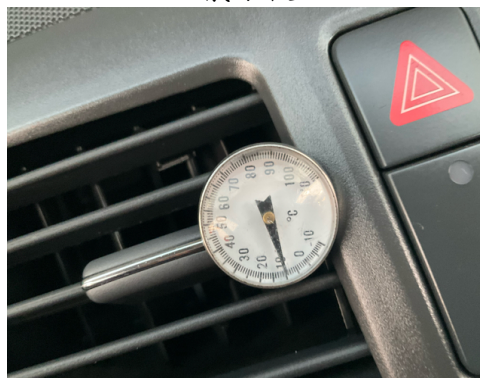
空調溫度

| 5. 前空調風速開關各段風速 | 正常 | 6. 前空調冷氣作動中央出風口溫度 | 10°C |
