認證編號 CPF20054259027

## 車輛資料 Vehicle Information

## 車輛認證總結報告 Vehicle Inspection Findings

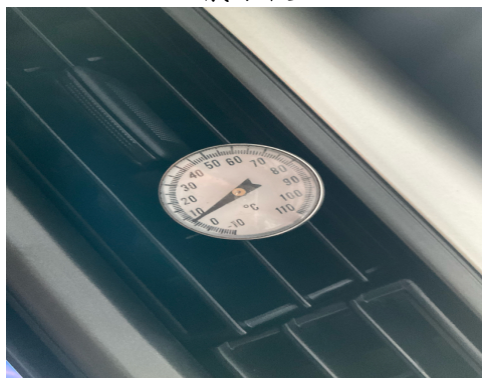
空調溫度

| 5. 前空調風速開關各段風速 | 正常 | 6. 前空調冷氣作動中央出風口溫度 | 7°C |
