認證編號 CPF20054259033

## 車輛資料 Vehicle Information

| 廠牌 Make | FORD |
| 車型 Model | KUGA |

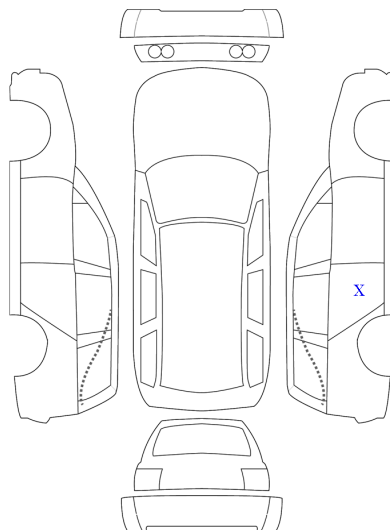
車體外觀圖

④ 鈑件鏽蝕、斑剝或鏽穿

B 受損面積約一個拳頭(含)以上

R 鈑件校正痕跡

X 更換
