# YES 車輛認證書

認證編號 CPF20054259034

| 車型 Model | ALTIS |
| 年份 Year | 2012/01 |

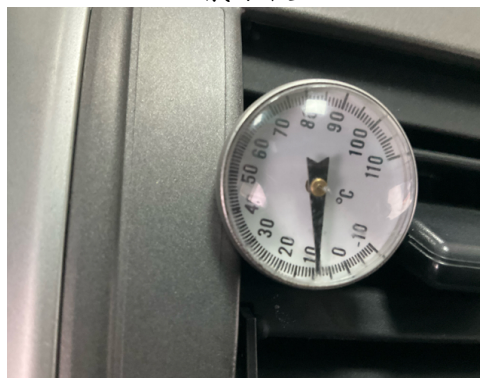
空調溫度

| 5. 前空調風速開關各段風速 | 正常 | 6. 前空調冷氣作動中央出風口溫度 | 9℃ |
