認證編號 CPF20054259044

## 車輛資料 Vehicle Information

| 廠牌 Make | MASERATI |
| 車型 Model | GHIBLI |

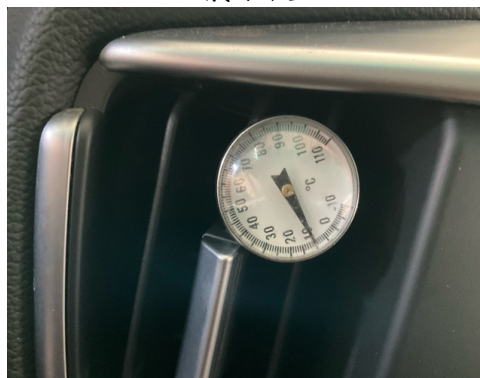
空調溫度

| 5. 前空調風速開關各段風速 | 正常 | 6. 前空調冷氣作動中央出風口溫度 | 10℃ |
