認證編號 CPF20054259046

## 車輛資料 Vehicle Information

## 車輛認證總結報告 Vehicle Inspection Findings

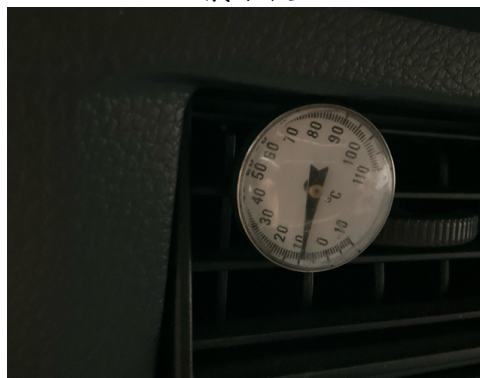
空調溫度

| 5. 前空調風速開關各段風速 | 正常 | 6. 前空調冷氣作動中央出風口溫度 | 9°C |
