# YES 車輛認證書

認證編號 CPF20054259051

| 車型 Model | ALTIS |
| 年份 Year | 2022/04 |

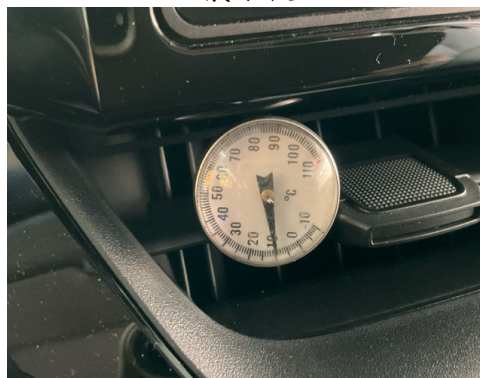
空調溫度

| 5. 前空調風速開關各段風速 | 正常 | 6. 前空調冷氣作動中央出風口溫度 | 10°C |
