# YES 車輛認證書

受檢測車輛通過YES認證鑑定標準  
This vehicle has passed the YES Evaluation Standard

認證編號 CPF20054259060

| 車型 Model | COROLLA CROSS |

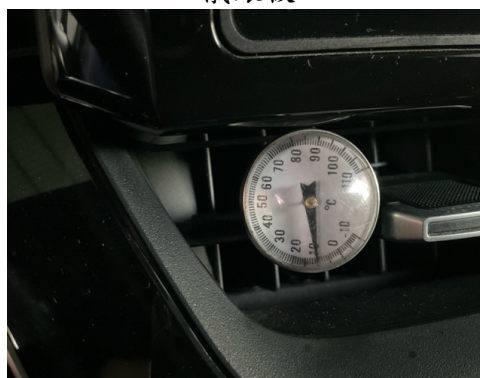
空調溫度

| 5. 前空調風速開關各段風速 | 正常 | 6. 前空調冷氣作動中央出風口溫度 | 10°C |
