認證編號 CPF20054259064

## 車輛資料 Vehicle Information

## 車輛認證總結報告 Vehicle Inspection Findings

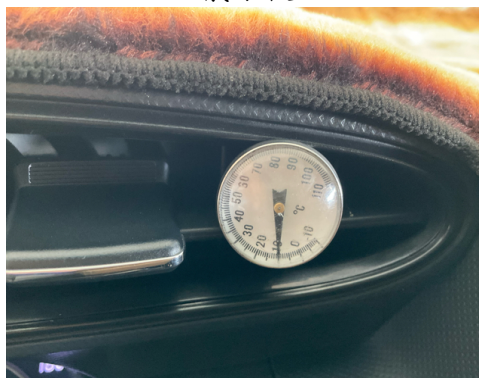
空調溫度

| 5. 前空調風速開關各段風速 | 正常 | 6. 前空調冷氣作動中央出風口溫度 | 10°C |
