認證編號 CPF20054259066

## 車輛資料 Vehicle Information

## 車輛認證總結報告 Vehicle Inspection Findings

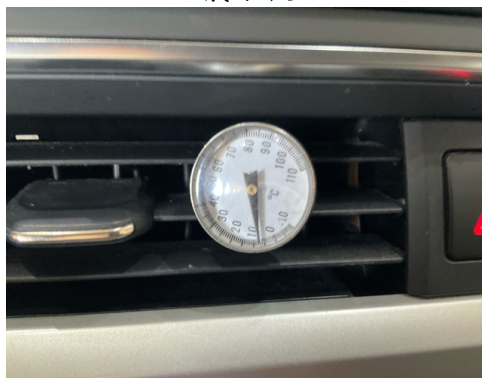
空調溫度

| 5. 前空調風速開關各段風速 | 正常 | 6. 前空調冷氣作動中央出風口溫度 | 8°C |
