認證編號 CPF20054259069

## 車輛資料 Vehicle Information

## 車輛認證總結報告 Vehicle Inspection Findings

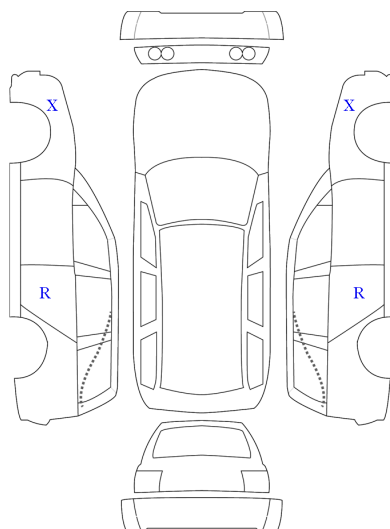
車體外觀圖

本車引擎號碼無異常。 S 鈑件鏽蝕、斑剝或鏽穿  
本車車身號碼無異常。 B 受損面積約一個拳頭(含)以上  
本車輛無泡水跡象。 R 鈑件校正痕跡  
本車體骨架結構無修復跡象。 X 更換

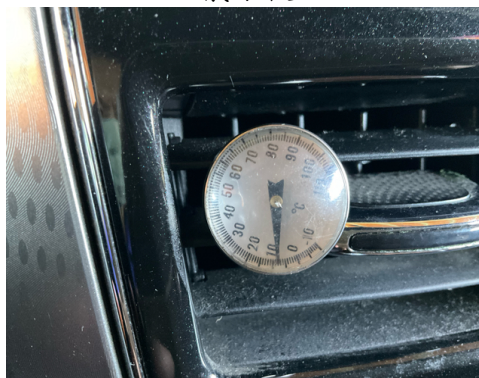
空調溫度

| 5. 前空調風速開關各段風速 | 正常 | 6. 前空調冷氣作動中央出風口溫度 | 8°C |
