認證編號 CPF20054259070

## 車輛資料 Vehicle Information

## 車輛認證總結報告 Vehicle Inspection Findings

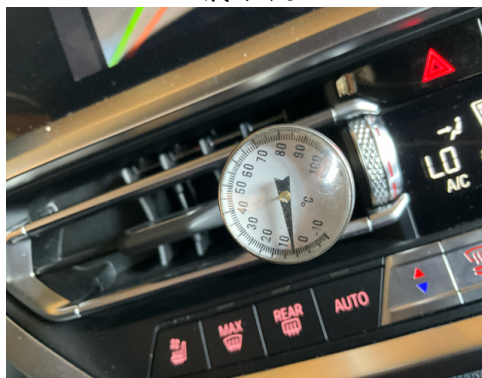
空調溫度

| 5. 前空調風速開關各段風速 | 正常 | 6. 前空調冷氣作動中央出風口溫度 | 6°C |
