認證編號 CPF20054259076

## 車輛資料 Vehicle Information

| 車型 Model | TIGUAN |

## 車輛認證總結報告 Vehicle Inspection Findings

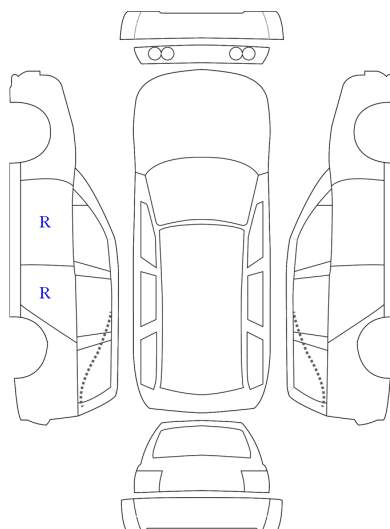
車體外觀圖

本車體骨架結構無修復跡象。

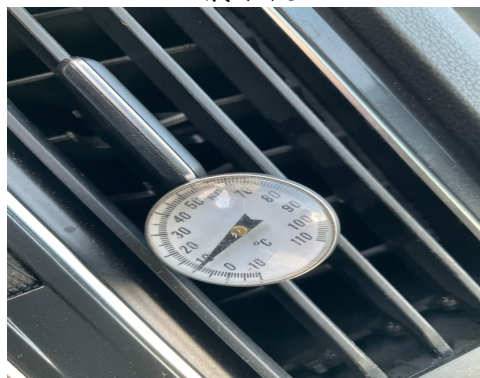
空調溫度

| 5. 前空調風速開關各段風速 | 正常 | 6. 前空調冷氣作動中央出風口溫度 | 10°C |
