認證編號 CPF20054259090

## 車輛資料 Vehicle Information

## 車輛認證總結報告 Vehicle Inspection Findings

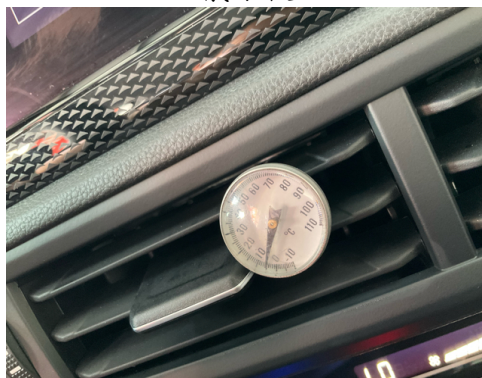
空調溫度

| 5. 前空調風速開關各段風速 | 正常 | 6. 前空調冷氣作動中央出風口溫度 | 6°C |
