## 車輛資料 Vehicle Information

| 廠牌 Make | FORD |
| 車型 Model | KUGA |

## 車輛認證總結報告 Vehicle Inspection Findings

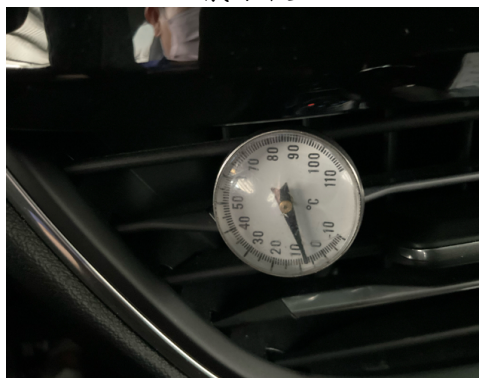
空調溫度

| 5. 前空調風速開關各段風速 | 正常 | 6. 前空調冷氣作動中央出風口溫度 | 7°C |
